Complicaciones asociadas al uso de asistencia ventricular derecha percutánea tipo ProtekDuo en pacientes con shock cardiogénico

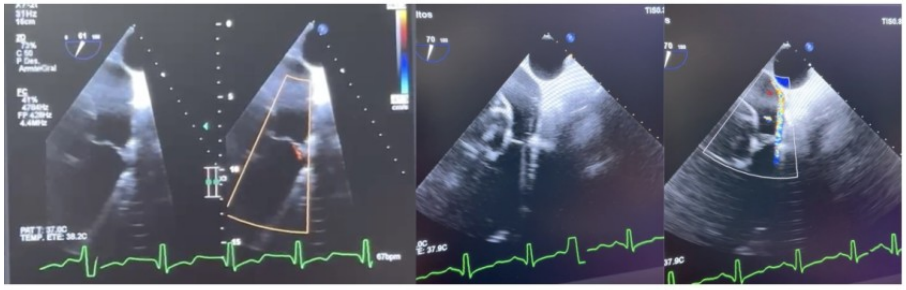
Resultados: Se describen cuatro escenarios clínicos con complicaciones representativas.
En el primer caso, se objetivó drenaje insuficiente con descarga incompleta del ventrículo derecho y compromiso hemodinámico. Descartada trombosis, se identificó drenaje ineficaz en relación con la posición de los orificios de la cánula en vena cava superior, con succión y limitación del retorno venoso efectivo. Se implantó una cánula venosa adicional en vena femoral común derecha en configuración en Y, logrando una mejoría inmediata de los flujos, descarga ventricular y estabilidad hemodinámica.
En el segundo caso, el paciente presentó arritmias ventriculares sostenidas pese a aparente descarga adecuada. El ecocardiograma transesofágico evidenció malposición distal de la cánula, situada por debajo del plano valvular pulmonar, con probable irritación miocárdica. Se realizó recolocación con guía rígida Lunderquist bajo control combinado ecocardiográfico y fluoroscópico, resolviéndose las arritmias y manteniéndose una descarga eficaz.

En dos casos se evidenció disfunción del sistema de asistencia ventricular derecha compatible con trombosis, que motivó la retirada del dispositivo y mantenimiento del soporte izquierdo aislado, con posterior mejoría clínica y acceso a lista de alta prioridad para trasplante cardiaco.
Finalmente, un caso de salida accidental de la cánula en un paciente despierto en unidad de cuidados intensivos, en relación con movilización y tracción externa del sistema, que obligó a retirada urgente del dispositivo y manejo inmediato del acceso vascular.

Pre: flujo bajo drenaje insuficiente
Post: recuperación de flujo tras drenaje en Y

Optimización retorno venoso mediante drenaje femoral adicional configuración Y

Salida accidental de cánula ProtekDuo

ETE: cánula impactada en región trabeculada del VD, sin cruzar la válvula pulmonar

Tras reposicionamiento: cánula cruzando la válvula pulmonar con flujo eficaz
